NAROČNIK:
NARODNI MUZEJ SLOVENIJE
PREŠERNOVA CESTA 20
1000 LJUBJANA

SPECIFIKACIJA:
PROTIKOROZIJSKA ZAŠČITA JEKLENE KONSTRUKCIJE MK-02T NMS
(MAISTROVA UI. 1, LJUBLJANA)

REP12-47/21, Rev. 0

Poljčane, 10.december 2021

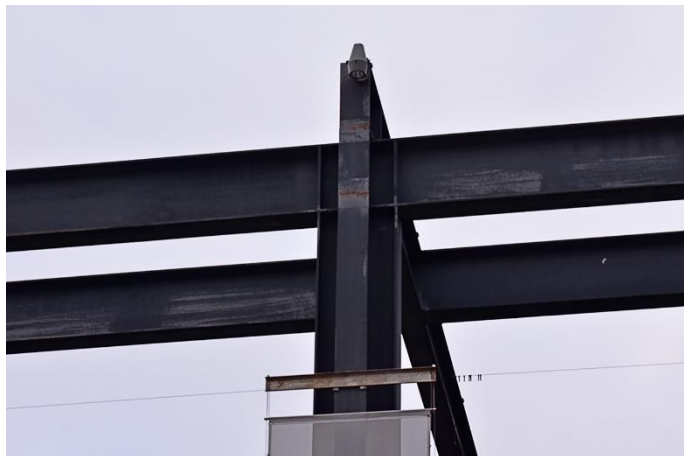
Slika 1: Korozija na popravljenih površinah vara

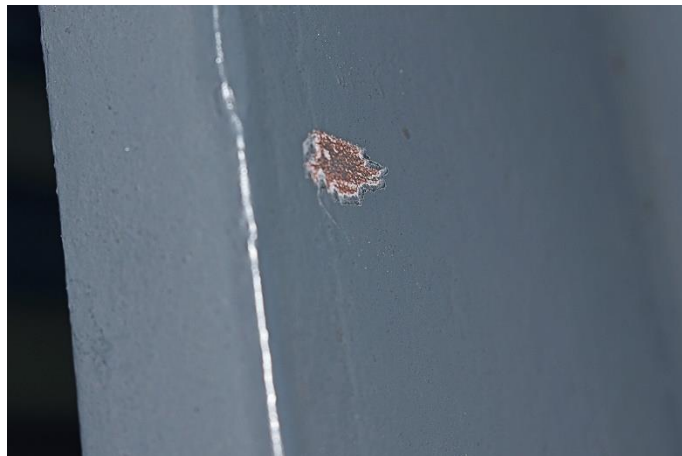
Jeklena konstrukcija je zaščiten s kemijsko utrjujočim sistemom zaščite s premazi (najverjetneje na epoksi osnovi). Površine pred nanosom premazov niso bile opeskanne skladno z zahtevami EN1090-2 in serije ISO 12944-5. Oprijem premazov je dober, 0-1 po ISO 16276-2. Pregled konfiguracije sistema zaščite, na spodnjem delu stebrov zunaj (višina do cca. 2m), z rezom (ASTM D4138) je pokazal, da imamo siv temeljni premaz, debeline 60-80 μ m in temno siv pokrivni premaz debeline 80-120 μ m. Kolikor smo uspeli izvedeti je bil spodnji del že dodatno prebarvan zaradi grafitov. Povprečna izmerjena debelina suhega filma na konstrukcije je bila 201 μ m (Priloga 1). Vendar pri oceni vrednosti nismo upoštevali meritev na zgornjih površinah jeklenih profilov in spodnjih, dodatno prebarvanih površinah. Približno $\frac{1}{3}$ meritev je nižja od 160 μ m – minimalne funkcionalne debeline zaščitenega sloja kemijsko utrjujočih (epoksi) premazov. Na konstrukcije se na varih na mestih na katerih se zadržuje voda opaziti lokalno točkovno (uniformno) korozijo – splošno Ri 1-2 po ISO 4628-3, ki je po našem mnenju posledica slabe priprave površin, prenizke debeline protikorozijske zaščite in kredanja premazov. Ostalih defektov premazov, kot so mehurjenje, pokanje in luščenje nismo ugotovili.

Slika 2: Ne-peskana podlaga (rja) pod premazom

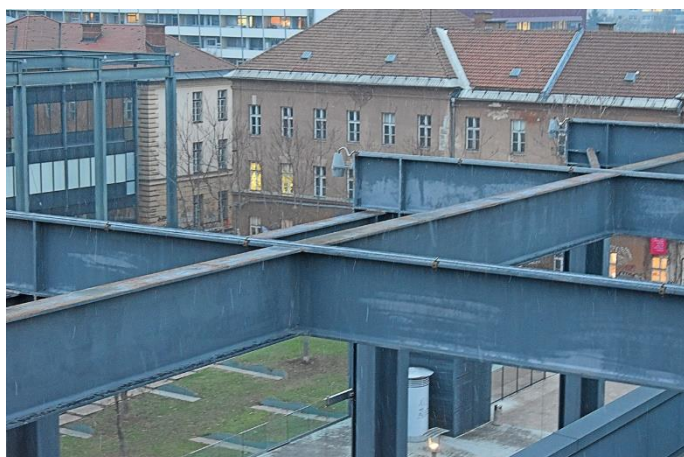
Najbolj izrazita je problematika zgornjih površin zunanjih horizontalnih strešnih profilov, kjer je zaradi intenzivnega kredanja prišlo do splošnega rjavenja Ri 4-5 po ISO4628-3. Vezivo v epoksi premazih pod vplivom sončne (UV) svetlobe razpada. Pojav poznamo kot kredanje, saj na površini premaza ostanejo nepovezani delci polnil in pigmentov (prah-kreda), ki se nato z padavinami spirajo. Izkušnje kažejo, da je hitrost kredanja epoksi premazov 5-10 μm /leto. Poznani so tudi primeri, ko so hitrosti kredanja dosegle tudi 20 μm /leto. Zato se epoksi premazi pri zunanjih atmosferskih izpostavah običajno dodatno zaščitijo s poliuretanskimi premazi (hitrost kredanja cca. 2-3 μm /leto). Dodatni razlog za intenzivno kredanje premazov je lahko tudi prenizka vsebnost rutila (TiO_2), belega pigmenta, ki omeji kredanje. Saj doseganje obstoječega (črnega) RAL 9004 močno omeji količino rutila v formulaciji barve.

Slika 3: Točkovna korozija na zgornjih površinah profilov

- Na pohodne (zgornje) površine profilov na strehi (cca. 50m²) se izvede posip s kremenčevim peskom granulacije 0,1/0,3mm in dodaten splošen (na vse površine) nanos akril-izocianatnega pokrivnega premaza (npr. Bukolit emajl HB B – Helios, Interthane 870 – International, Teknodur 070 – Teknos, Hemathane HS55610), zaželeni sijaj pod 30 (kot 60°), RAL 9004, v nominalni debelini 40-50µm.

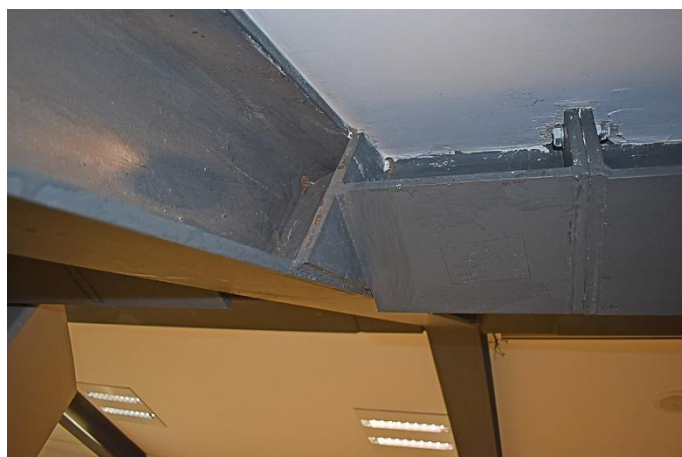
Slika 4: Slaba popravila po montaži (notranja konstrukcija)

- Ročno in strojno čiščenje poškodb do stopnje P St 2-3 po ISO 8501-2. Brušenje/aktiviranje ostalih površin.
- 1x lokalni nanos epoksi modificiranega temelja (npr. Epolor HB – Helios, Interseal 670HS - International, Inerta mastic MIOX – Teknos, Hempadur mastic 45880 – Hempel) v nominalni debelini suhega filma 80µm
- 1x splošni (na vse površine) nanos akril-izocianatnega pokrivnega premaza (npr. Bukolit emajl HB B – Helios, Interthane 870 – International, Teknodur 070 – Teknos, Hemathane HS55610), zaželeni sijaj pod 30 (kot 60°), RAL 9004, v nominalni debelini 40-50µm

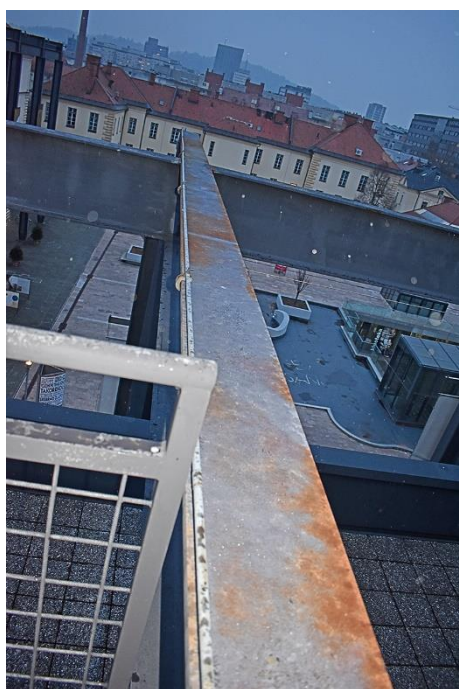
Slika 5: Kredanje v povezavi s točkovno korozijo

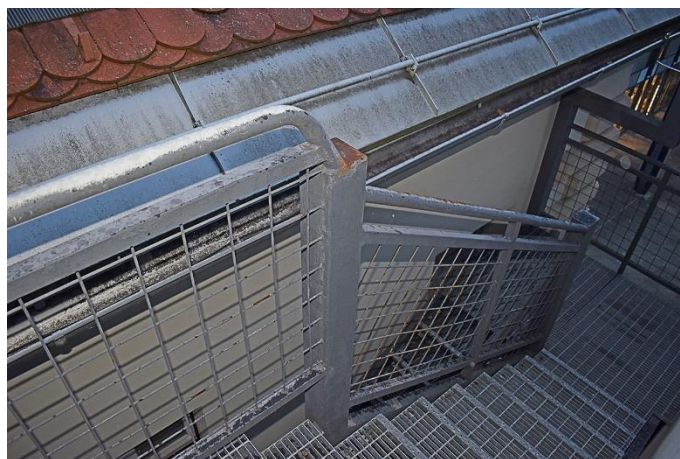
Slika 6: Kredanje, neustrezne debeline na ograji stopnišča

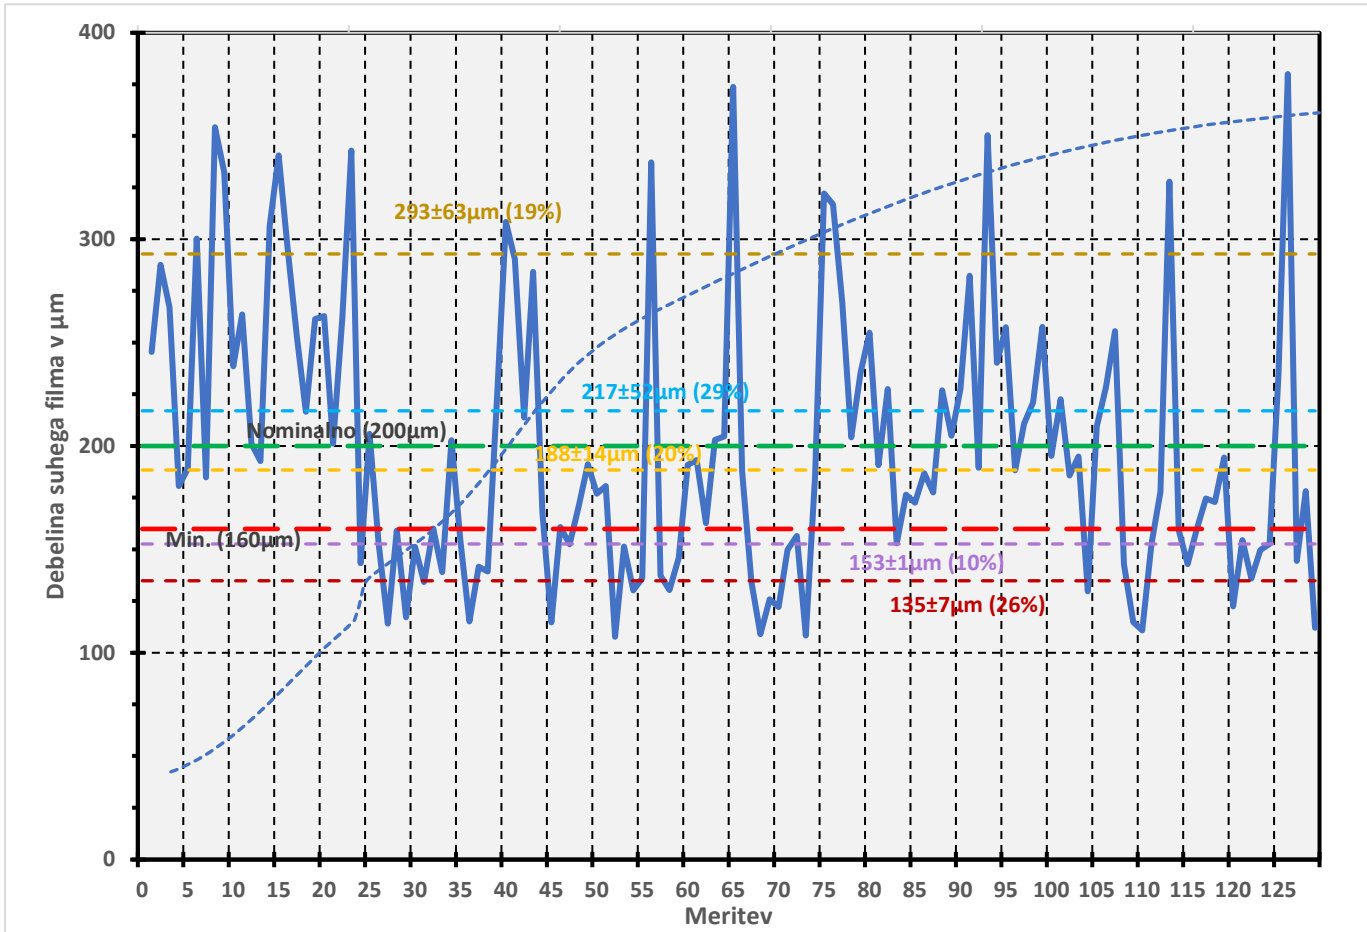
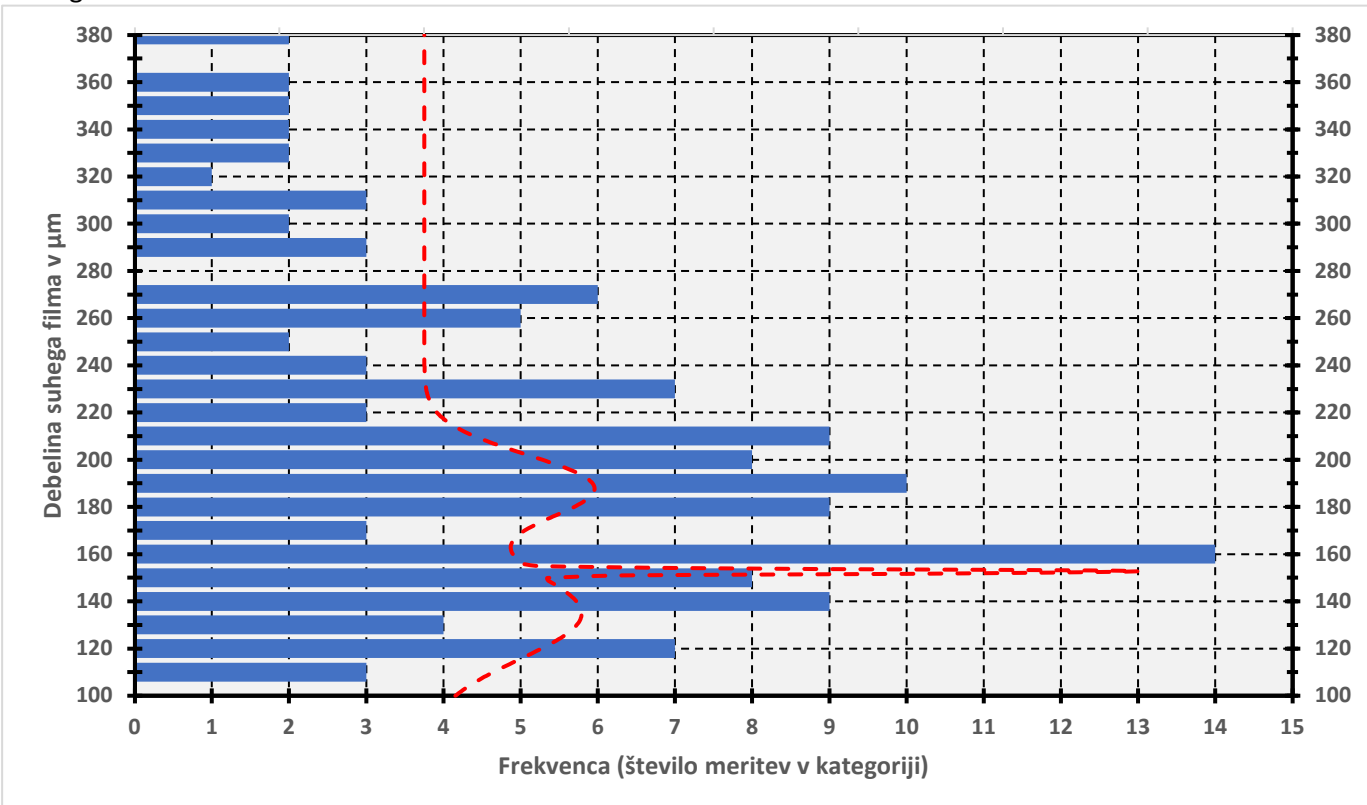
MERITVE DEBELINE SUHEGA FILMA

Nominalna DSF: 200 μm
Pravilo ISO19840: 80/20
Spodnja meja: 160 μm
Zgornja meja: N/R
Število meritev <80%: 45

Število meritev: 129
Minimalna vrednost: 107.8 μm
Maksimalna vrednost: 379.9 μm
Mediana: 188.2 μm
