NAROČNIK:
NARODNI MUZEJ SLOVENIJE
PREŠERNOVA CESTA 20
1000 LJUBJANA

SPECIFIKACIJA:
PROTIKOROZIJSKA ZAŠČITA JEKLENE KONSTRUKCIJE MK-02T NMS
(MAISTROVA UI. 1, LJUBLJANA)

REP12-47/21, Rev. 0

Poljčane, 10.december 2021

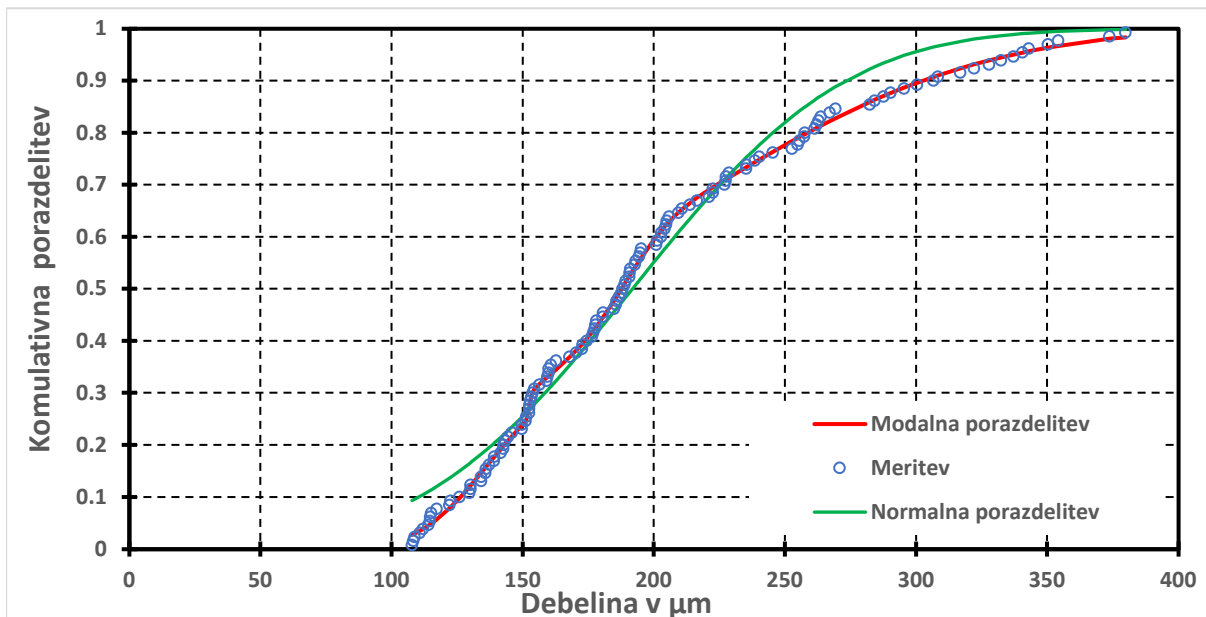
MERITVE DEBELINE SUHEGA FILMA

Mode	Štev. meritev	Povp.	Std. dev.	Interval zanesljivosti (95%)
1	34	134.9 μm	19.3 μm	6.5 μm
2	6	152.7 μm	0.8 μm	0.7 μm
3	26	188.4 μm	14.0 μm	5.4 μm
4	38	217.1 μm	52.5 μm	16.7 μm
5	25	292.9 μm	62.8 μm	24.6 μm
